Villematier (31)

RÉAMÉNAGEMENT DU CENTRE-BOURG

RÉUNION PUBLIQUE

13 Février 2020

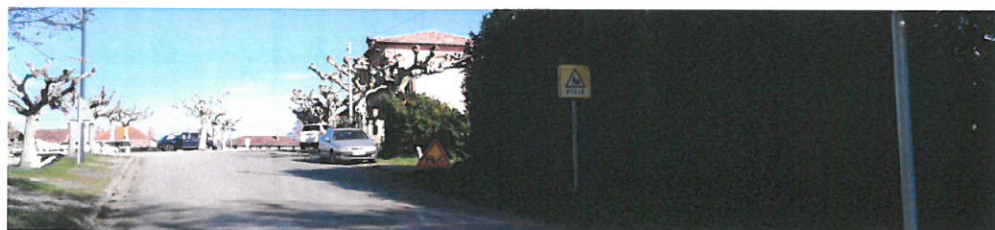
A - Vue depuis la côte du Rieu Tort (RD14b)

- Manque de trottoir pour sécuriser le piéton
- Entrée qui débouche directement sur le parvis de l'école : danger
- Emprise de voirie trop large : incite à la prise de vitesse

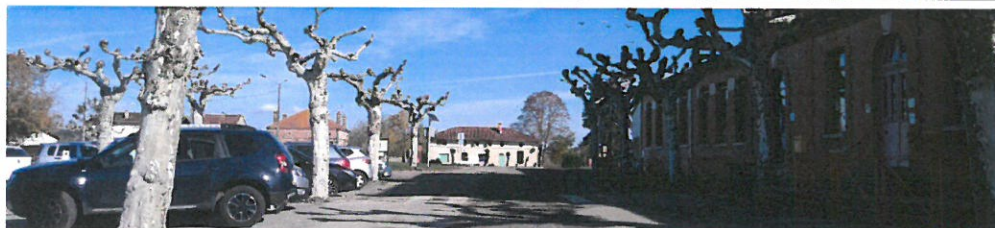
B - Vue depuis devant l'école vers la RD32

- Effet couloir routier : large emprise voirie + stationnement
- Effet de perspective sur la maison
- Manque de mise en valeur de la façade de la Mairie et de l'école

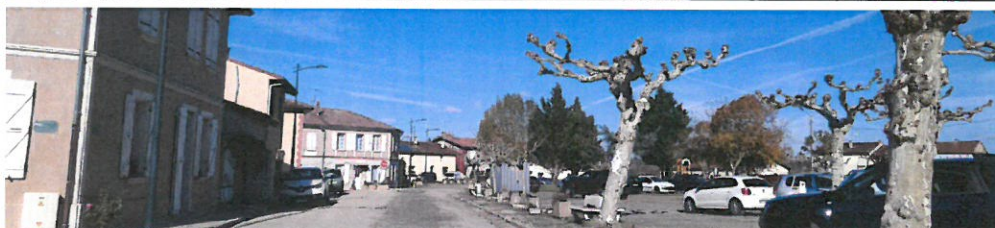
C - Vue depuis l'école vers la rue de l'église

- Effet de couloir routier : large emprise voirie
- Mauvaise perception des espaces
- Manque de mise en valeur du front bâti

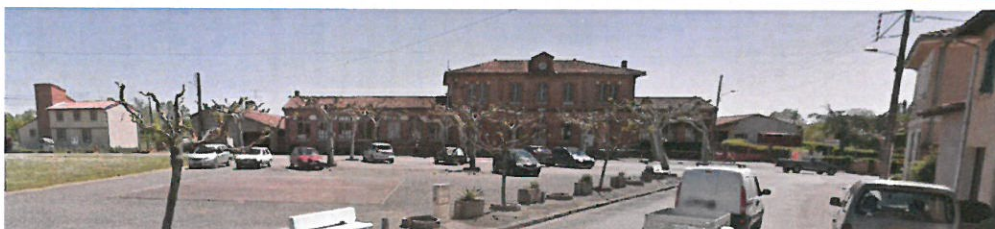
D - Vue depuis la rue de l'église vers la Mairie

- Perspective sur la façade de la Mairie interrompue par les platanes
- Présence de nombreux mobiliers disgracieux
- Stationnement mal organisé et mal occupé

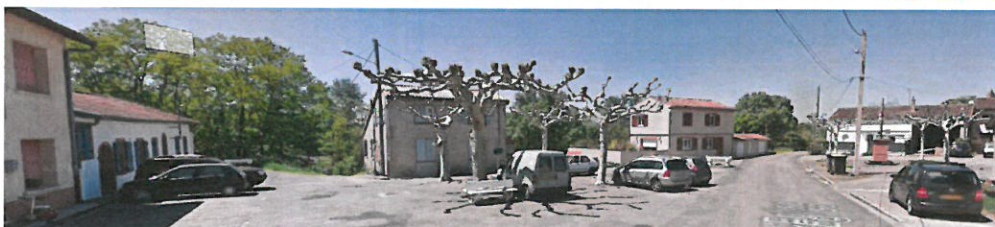
E - Vue depuis la rue de l'église sur le square Abbé Touzel

- Espace saturé de véhicule
- Présence d'une petite fontaine peu visible
- Manque de visibilité des espaces véhicule / piéton / stationnement

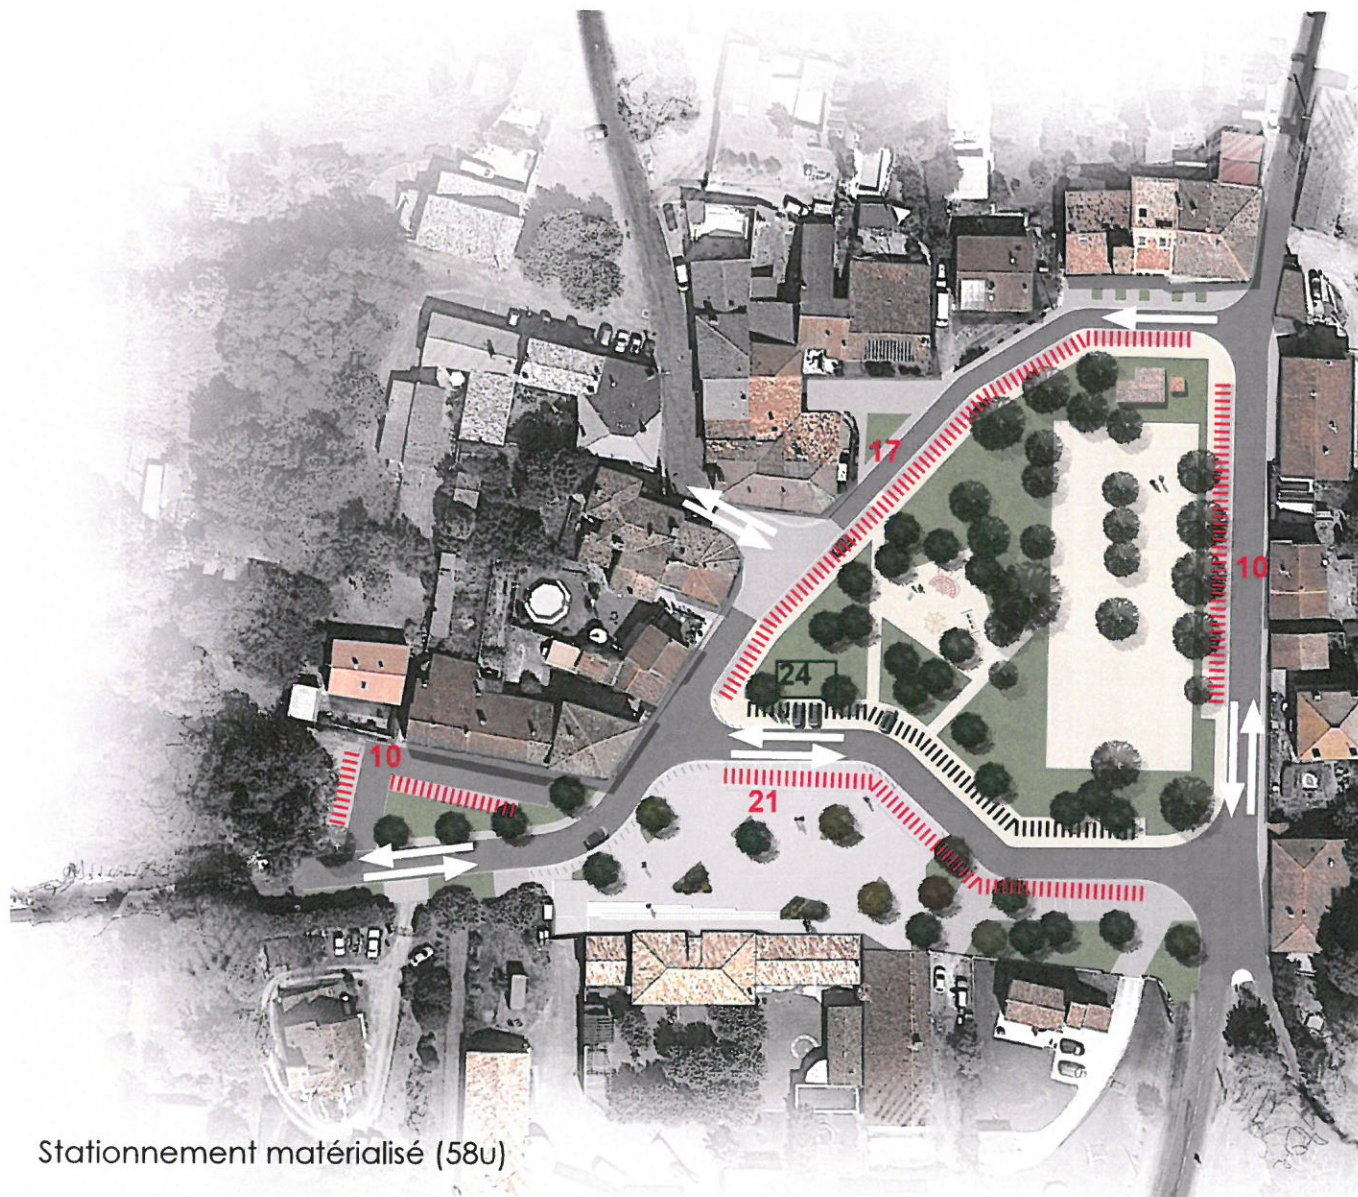
- Stationnement matérialisé (58u)
- Stationnement occasionnel (24u)

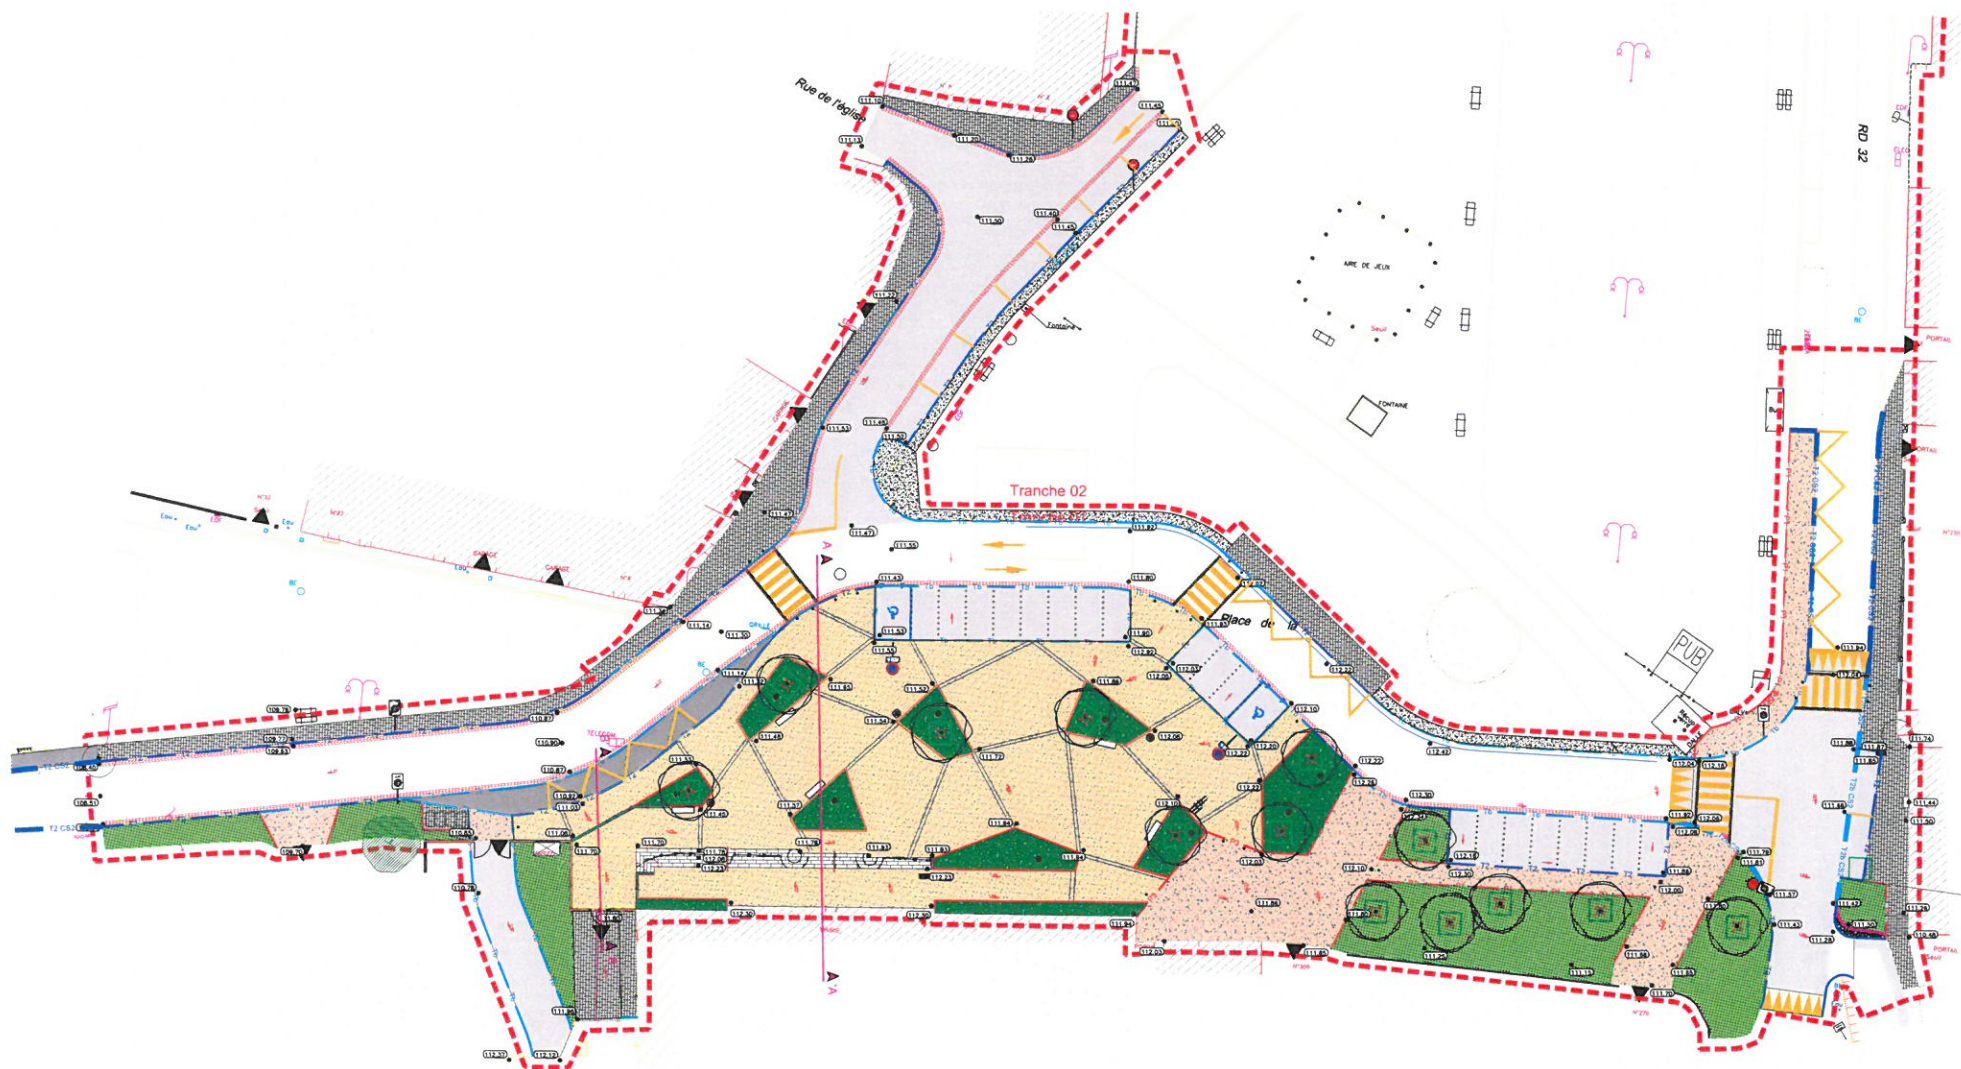
PLAN MASSE

Création d'un garde-corps entre la sortie de l'école et la voirie pour :

- sécuriser les usagers
- créer un accès PMR
- matérialiser l'entrée de l'école depuis l'extérieur

Calibrer la voirie et créer des trottoirs pour :

- limiter la vitesse au droit des écoles : chaussée à 5.50m
- sécuriser le piéton qui se dirige vers les écoles : création d'un trottoir le long de la chaussée
- desservir les stationnements de proximité

Mise en place d'agréments aux abords des écoles :

- par la mise en place de mobilier de repos, banquette
- par la création de massifs paysagers : arbres d'ombrage + massifs arbustifs
- par la mise en place d'un éclairage d'ambiance (SDEHG)

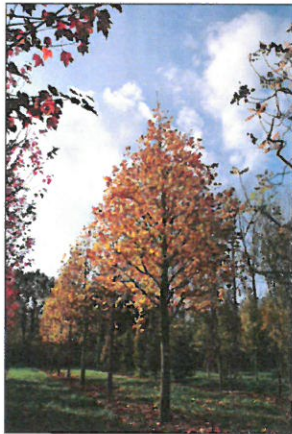
Liriodendron tulipifera - Tulipier de Virginie

Floraison : été
 Feuillage : caduc
 Taille adulte : 20 à 25 m
 Forme : cépée
 Taille : 250/200
 Conditionnement : MG 3XTG

Situation : dans les massifs devant la mairie

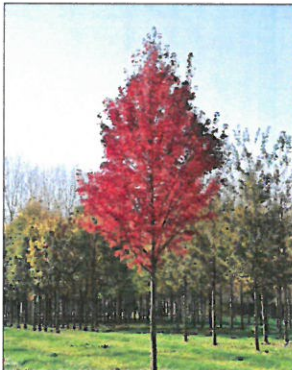
Acer rubrum 'Brandywine' - Erable

Floraison : printemps
 Feuillage : caduc
 Taille adulte : 8 à 10 m
 Forme : tige
 Taille : 20/25
 Conditionnement : MG 3XTG
 Situation : devant le parking Est

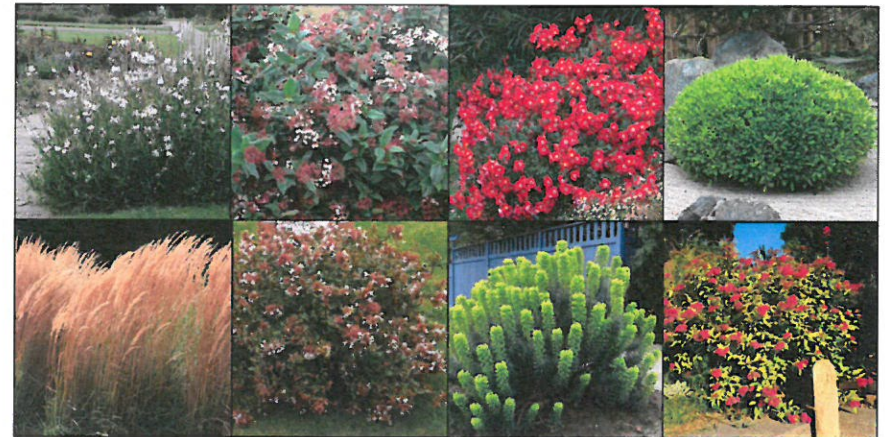
Massif mixte : vivaces / graminées / arbustes

Pittosporum tobira 'nana'
 Calamagrostis x acutiflora
 Spirea japonica 'Gold flame'
 Euphorbia x characias
 Abelia grandiflora
 Viburnum tinus
 Gaura lindheimeri
 Rosa meilandecor Meiboulka

Situation : massifs devant la mairie

Paillage des massifs avec du BRF
 Arrosage par goutte à goutte
